Seismic Behavior Evaluation of Performance and Damage Index in Bridge Pier Concrete Bent With Seismic Detail Defection

بررسی آزمایشگاهی سطوح عملکردی و خسارات قاب بتني پایه پل دارای ضعف‌هایی در جزئیات لرزه‌ای

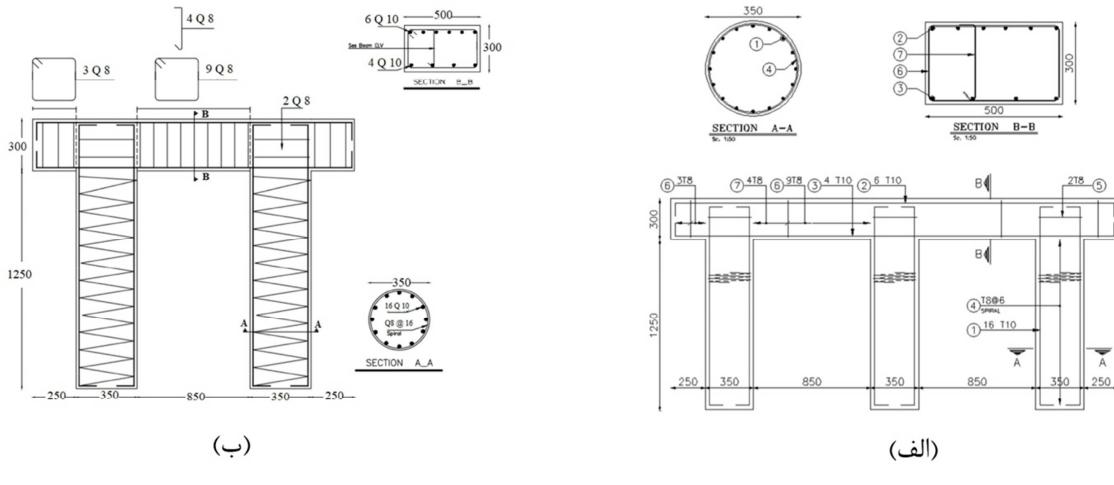
شکل ۱- جزئیات نمونه چون ساخت (الف) A1 و (ب) C1 (اعداد بر حسب میلی‌متر)

آرایش و تعداد آرماتورهای طولی ستون دقیقاً مشابه وضع موجود و با رعایت تقارن کامل مقطع ستون انجام شده است. مقاومت فشاری بتون نمونه‌ها و همچنین نتایج آزمایش کشش آرماتورها که در آزمایشگاه سازه دانشگاه امیرکبیر انجام گردیده به ترتیب در جداول ۳ و ۴ ارائه شده است.
در این دو نمونه، نسبت آرماتورهای طولی و عرضی و ابعاد مقطع، نظیر میانگین پل‌های متداول مطالعه انتخاب شده است. همچنین جزییات محدوده اتصال، مطابق میانگین مشاهدات میدانی انتخاب شد. نقشه‌ها و مقاطع نمونه‌ها در شکل ۱ نشان داده شده است.

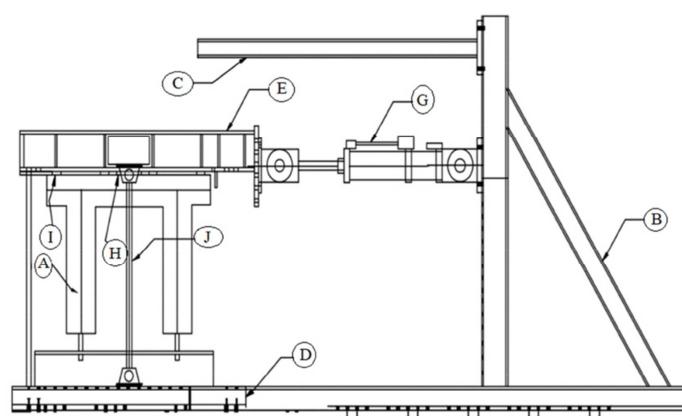
شکل ۳- قطعات و جزییات ابزاربندی نمونه C1

- A: Pile with a 30 cm scale.
- B: Pedestal for the horizontal jack.
- C: Jack base.
- D: Steel rod for connecting the sample to a rigid base.
- E: Horizontal jack.
- F: Jack base.
- G: Jack base.
- H: Jack base.
- I: Vertical column.
- J: Vertical column.

قطعات و اجزایی که برای نصب و تنظیم نمونه‌های آزمایشگاهی A1 و C1 و تأمین کف صلب به کار رفته است، به ترتیب در شکل‌های ۲ و ۳ نامگذاری و معرفی شده است. برای اتصال ستون‌های قاب بتنی به تیر فلزی متصل به کف صلب، در انتهای ستون از دو بولت با مقاومت بالا استفاده شده تا شرایط مرزی مفصلی مورد نظر تأمین شود. بار ثقلی در نمونه A1 توسط هشت بولت متقارن در طرفین نمونه اعمال گردید. همچنین در نمونه C1 بار ثقلی توسط تیر فولادی صلیبی شکل اعمال شده

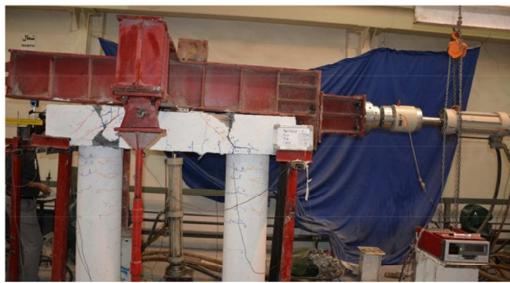
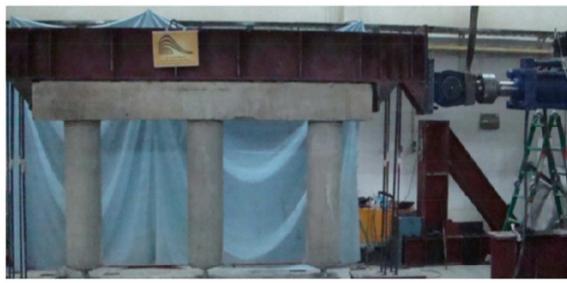
شکل ۴- نحوه اعمال بار نقلی در نمونه (الف) A1 و (ب) C1

بارگذاری ثقلی در نمونه آزمایشگاهی A1 توسط بولتهای پر مقاومت در دو سمت نمونه و نصب کرنش‌سنج روی بولتها از لحظه شروع بارگذاری ثقلی تا انتهای تست اعمال شده است. برای انتقال بار به قاب از الاستومرهای مناسب استفاده گردیده است. در شکل ۴- (الف)، نحوه

توسط جک نیرو کنترل و المان فلزی که پای مفصلی داشته است، منتقل شده است. شکل ۴-(ب)، نحوه اعمال بار ثقلی را نشان می‌دهد.

انتقال بار ثقلی در آزمایشگاه پژوهشگاه بین‌المللی زلزله‌شناسی نشان داده شده است. در نمونه آزمایشگاهی C1، در آزمایشگاه سازه دانشگاه تهران بار ثقلی با استفاده از تیر فلزی عمود بر راستای تیر سرستون اعمال شده و

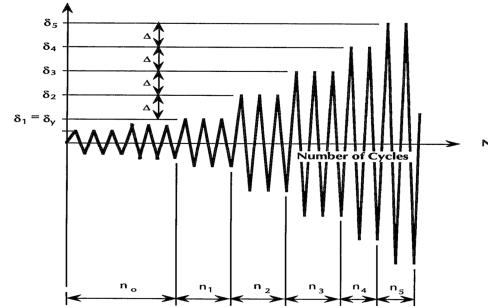
شکل ۵- الگوی بارگذاری در آیین‌نامه [۱۵] ATC-24

در این مطالعه، برای اعمال بار جانبی از آیین‌نامه ATC24 [۱۵] استفاده شده است. تغییرمکان تسليم براساس مشاهدات حین اولین تست برآورد شده و دامنه سیکل‌ها به صورت مضاربی از تغییرمکان تسليم تا انتهای آزمایش ادامه پیدا کرده است. الگوی بار جانبی در شکل ۵ مشاهده می‌شود.

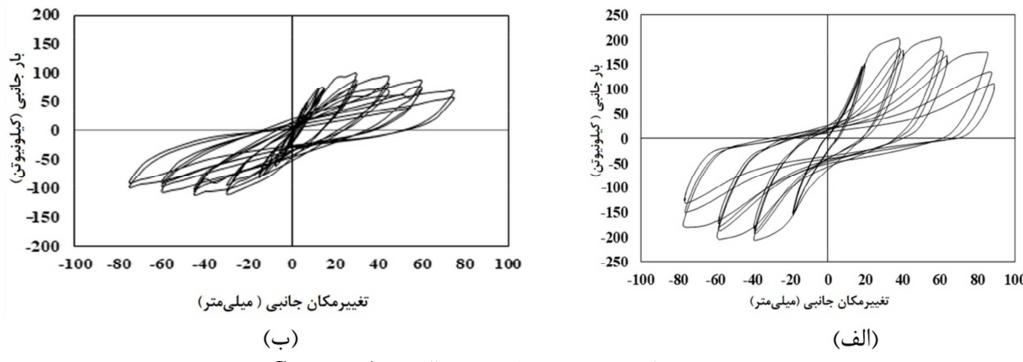
شکل ۶- نمودار نیرو- تغییرمکان نمونه (الف) A1 و (ب) C1

منحنی هیسترزیس نیرو- تغییرمکان نمونه A1 در شکل ۶- (الف) نشان داده شده است. نمونه با ورود به محدوده غیرخطی، دچار افت مقاومت بروون‌سیکلی قابل توجهی شده و شکل‌پذیری کمی از خود نشان داده است؛ شکل‌پذیری به معنی قابلیت جذب و اتلاف انرژی در محدوده رفتارهای غیرخطی تحت اثر بارهای

و برای این نمونه، قابلیت جذب انرژی بیشتری تخمین زده می‌شود. همچنین نمونه A1 برخلاف وجود لاغرشدگی میانی، منحنی هیسترزیس چاق‌تری نسبت به نمونه C1 دارد.

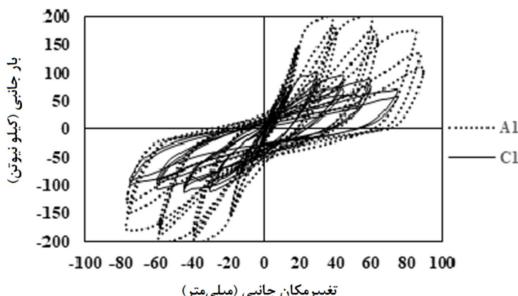
شکل ۷- مقایسه منحنی هیسترزیس دو نمونه A1 و C1

منحنی هیسترزیس پاسخ دو نمونه در شکل ۷ ارائه شده است. ملاحظه می‌شود در هر دو نمونه در کلیه تغییرمکان‌ها کاهش مقاومت مشاهده شده و روند یکسانی دارد. اما همانطور که از نمودارها قابل انتظار بوده، سطح زیر منحنی نمونه A1 نسبت به نمونه C1 بیشتر می‌باشد

از طرفی با مشاهده منحنی هیسترزیس دو نمونه می‌توان دریافت که بیشترین نیروی اعمال شده در نمونه A1 و C1 به ترتیب برابر ۲۰۵ کیلونیوتون با جابه‌جایی ۶۰ میلی‌متر و ۹۹/۴ کیلونیوتون با جابه‌جایی ۳۰ میلی‌متر می‌باشد و بیشترین نیروی اعمال شده در حالت الاستیک در تغییرمکان ۱۵ میلی‌متر اتفاق افتاده است.

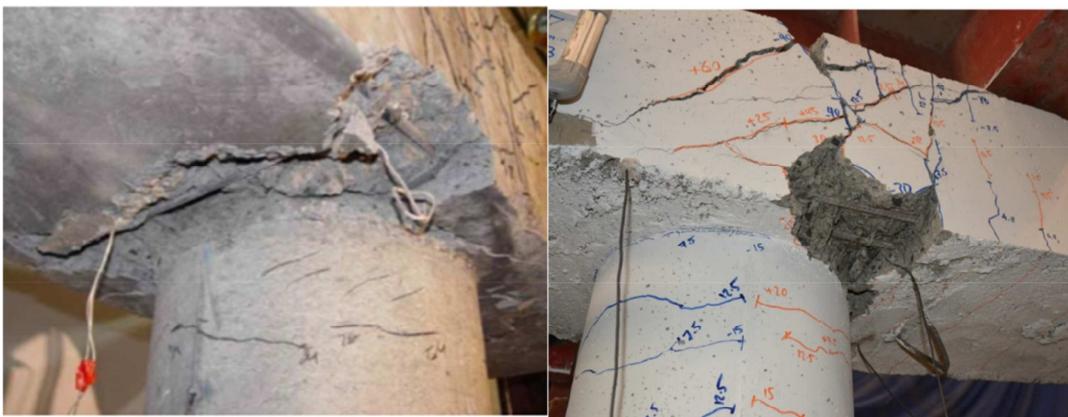
شکل ۸- مقایسه عملکرد اتصالات در نمونه چون ساخت (الف) C1 و (ب) A1

سطح عملکرد نهایی را تجربه کرده و بیشتر از اتصال نمونه C1 دچار خسارت شده است. در نهایت اگرچه قاب بتنی دو ستونه زودتر از قاب بتنی سه ستونه وارد سطوح عملکردی شده و دچار خسارات شده است ولی رخداد سطوح عملکردی نهایی در این قاب مشاهده نشده است. در ادامه مقایسه عملکرد اتصالات دو نمونه در شکل ۸ نشان داده شده است.

خارجی بسیار زودتر از ستون دچار آسیب شده و ستون‌ها خسارت چندانی را تجربه نکرده‌اند). در نمونه C1 ترک قطری مویین و همچنین ترک‌خوردگی مویین درز سرد (شروع لغش آرماتور طولی ستون) با تغییرمکان نسبی ۰/۷ درصد مشاهده شده و تیر سرستون در تغییرمکان نسبی ۰/۴۳ درصد دچار ترک مویین خمثی شده است. همچنین در این نمونه، اتصال و تیر سرستون سطوح خسارت بیشتری را نسبت به ستون نشان داده و عملاً ستون خسارت چندانی تجربه نکرده است. به طور خلاصه

در رفتار قاب‌های بتنی، عملکرد اتصال نسبت به سایر اجزای قاب از اهمیت ویژه‌ای برخوردار است. در نمونه چون ساخت A1 ترک‌خوردگی در ناحیه اتصال میانی ناشی از شروع لغش آرماتور طولی ستون در تغییرمکان نسبی ۰/۹ درصد مشاهده شده است، همچنین ترک‌های مویین خمثی در تغییرمکان نسبی ۱/۱ درصد در تیر سرستون شکل گرفت (در نمونه A1، اتصال
